Asiakirjatyyppi
Luontoselvitys

IIN YLI-OLHAVAN TUULIVOIMAPUISTON

LUONTOSELVITYS

Päivämäärä 29.3.2020
Laatijat Ville Yli-Teevahainen, Antje Neumann
Tarkastaja Ville Yli-Teevahainen

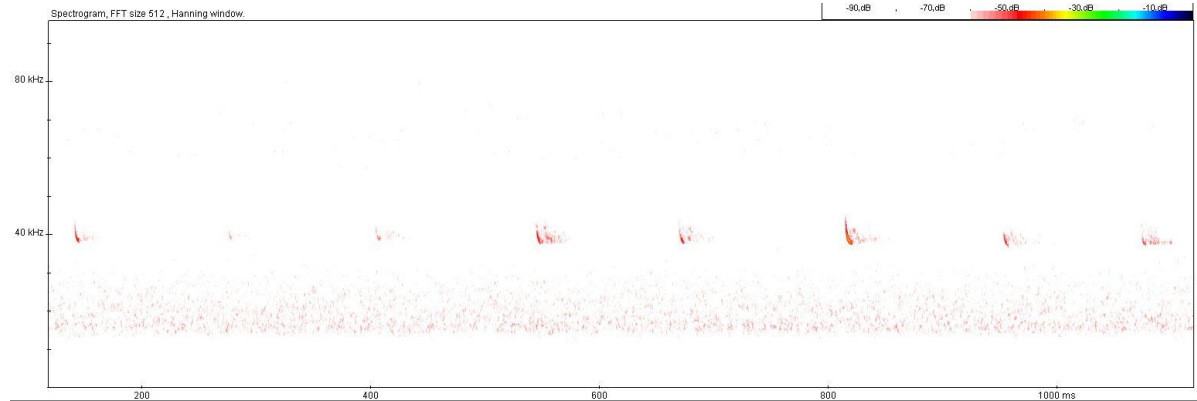
Kuva 36. Pikkulepakon signaalipulssit ovat lajityypillisesti 40 kHz:n tuntumassa. Kuva Kynkänojan laitepaikan havainnosta.
