GEO-WORK OY  
Vartiopolku 5  
17200 Vääksy

26.10.2022

## II – KOVASIN TUULIVOIMA OY MAATUTKALUOTAUS 1.10-12.10.2021

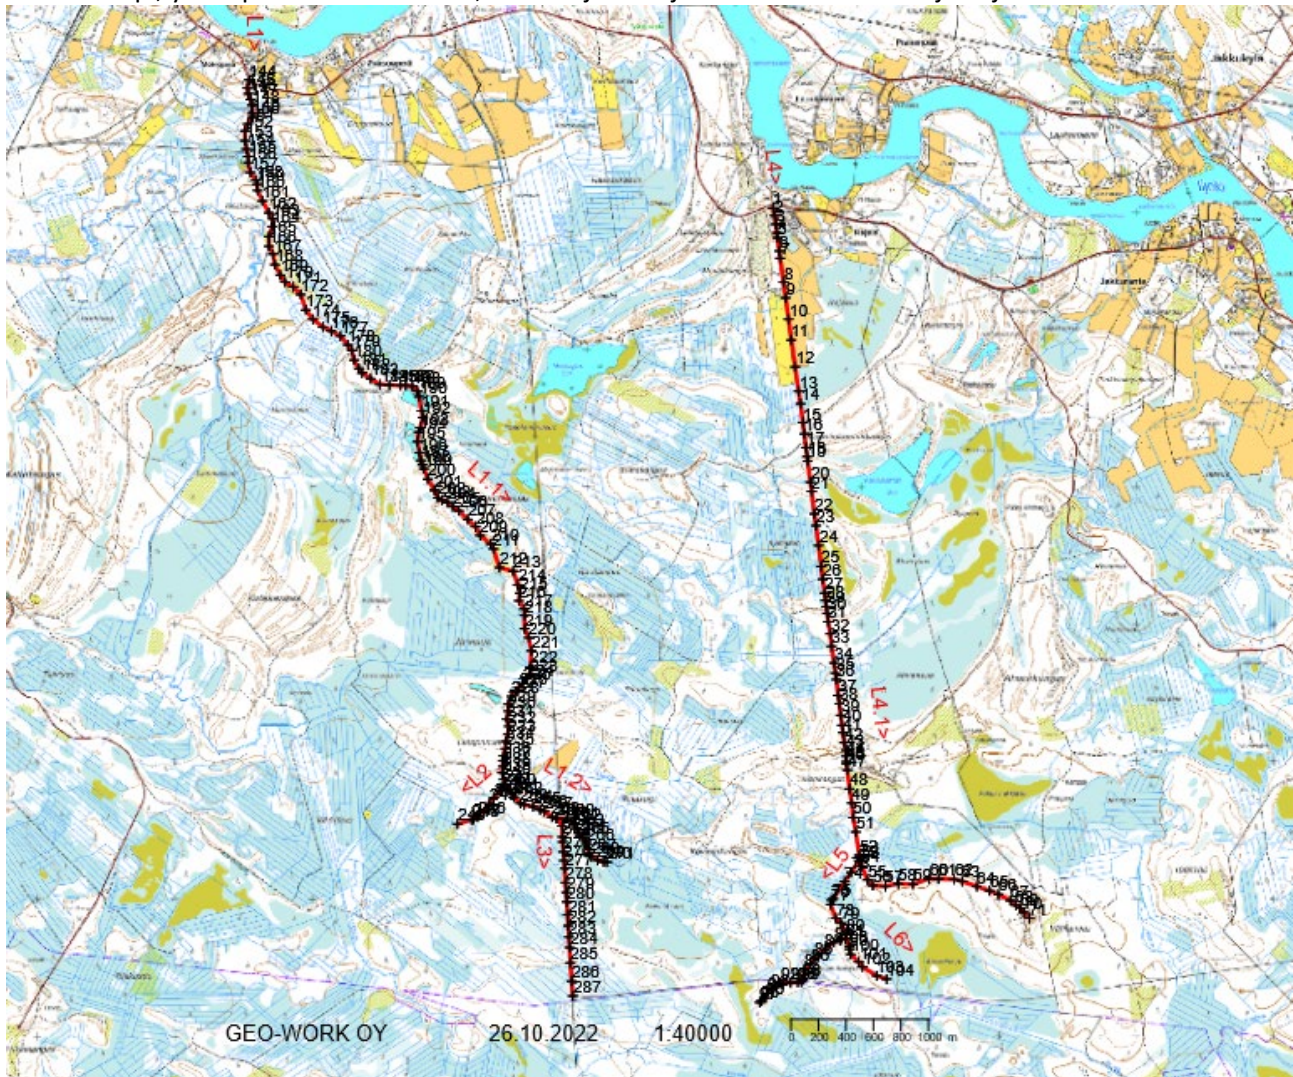
Geo-Work Oy suoritti Kovasin Tuulivoima Oy:n toimeksiannosta maastutkaluotauksen lin kunnan Kovasinkankaan ympäristössä. Tutkimuksen tarkoituksena oli muodostaa kuva maaperän laadusta sekä kalliopinnan tasoista alueella. Maastotutkimukset suoritettiin 1.10-12.10.2022. Maastutkalinjoja luodattiin alueelle 6kpl, yhteispituudeltaan 17191,73m. Linja 1 on jaettu kolmeen osaan ja linja 4 kahteen osaan.

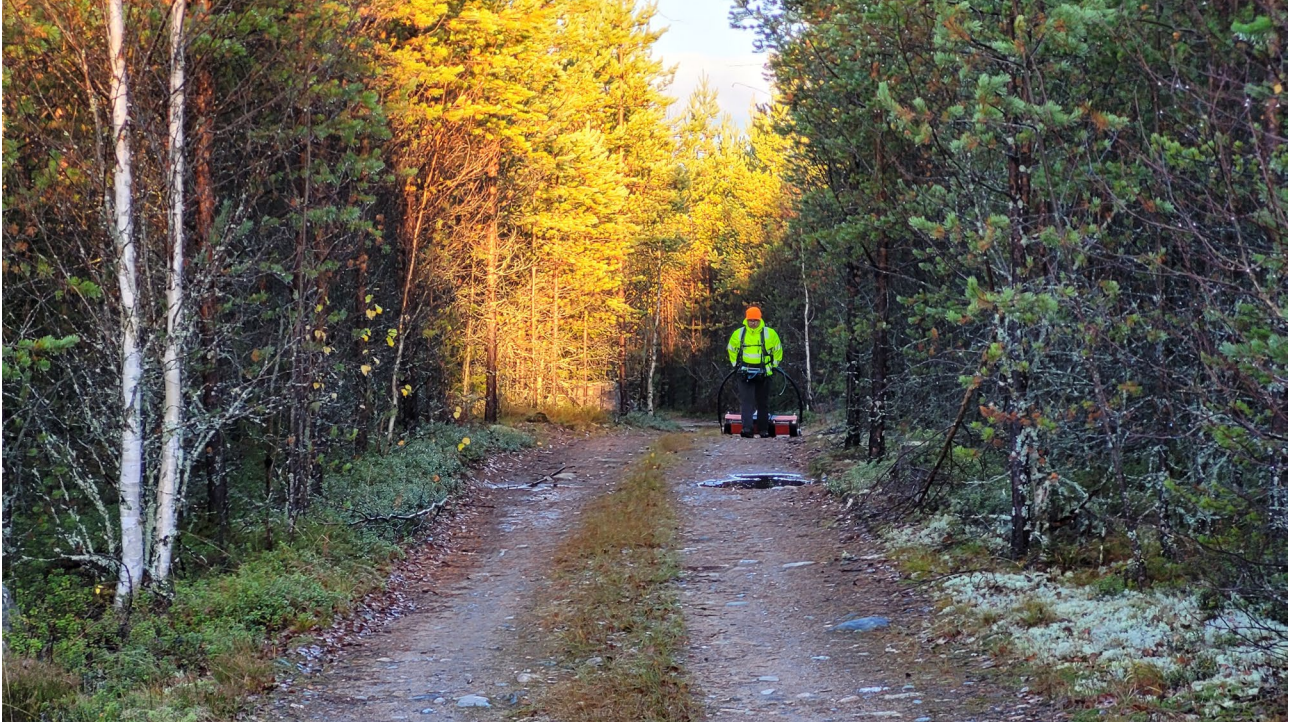
Alla kuva laitteista ja tutkaajasta linjalta 1.2.

Työ suoritettiin Geo-Work Oy:n omistamalla ja GSSI:n valmistamalla amerikkalaisella SIR-3000 tyyppisellä maatutka-laitteistolla. Luotauksissa käytettiin 100Mhz taajuisia antennia. Mitattaessa maatutka-laitteisto oli sijoitettuna mittaajan syliin ja antennia vedettiin käsin perässä. Maatutkaluotauksen yhteydessä tutkalinjat mitattiin Garmin käsi GPS laitteella. Aikamittakaavana käytettiin 500ns.

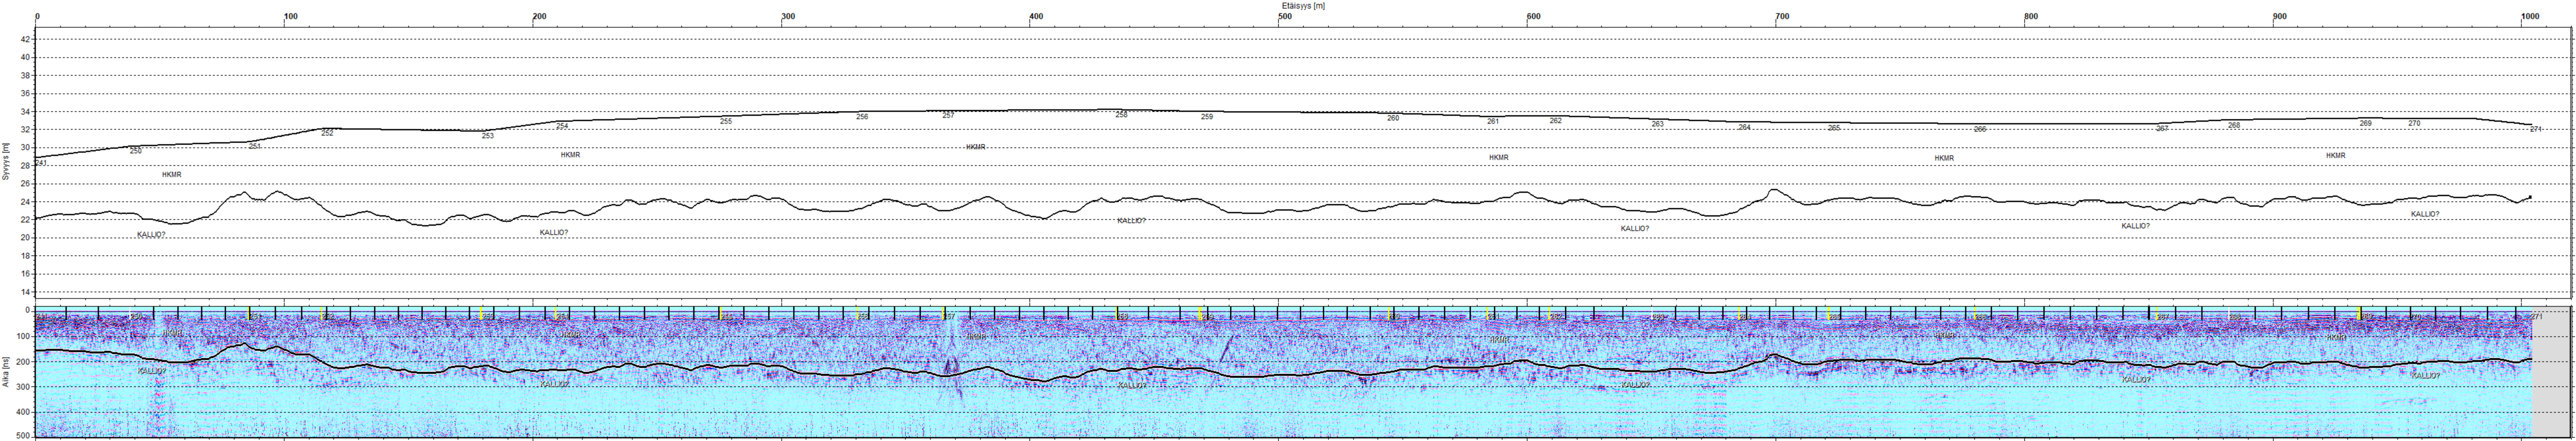
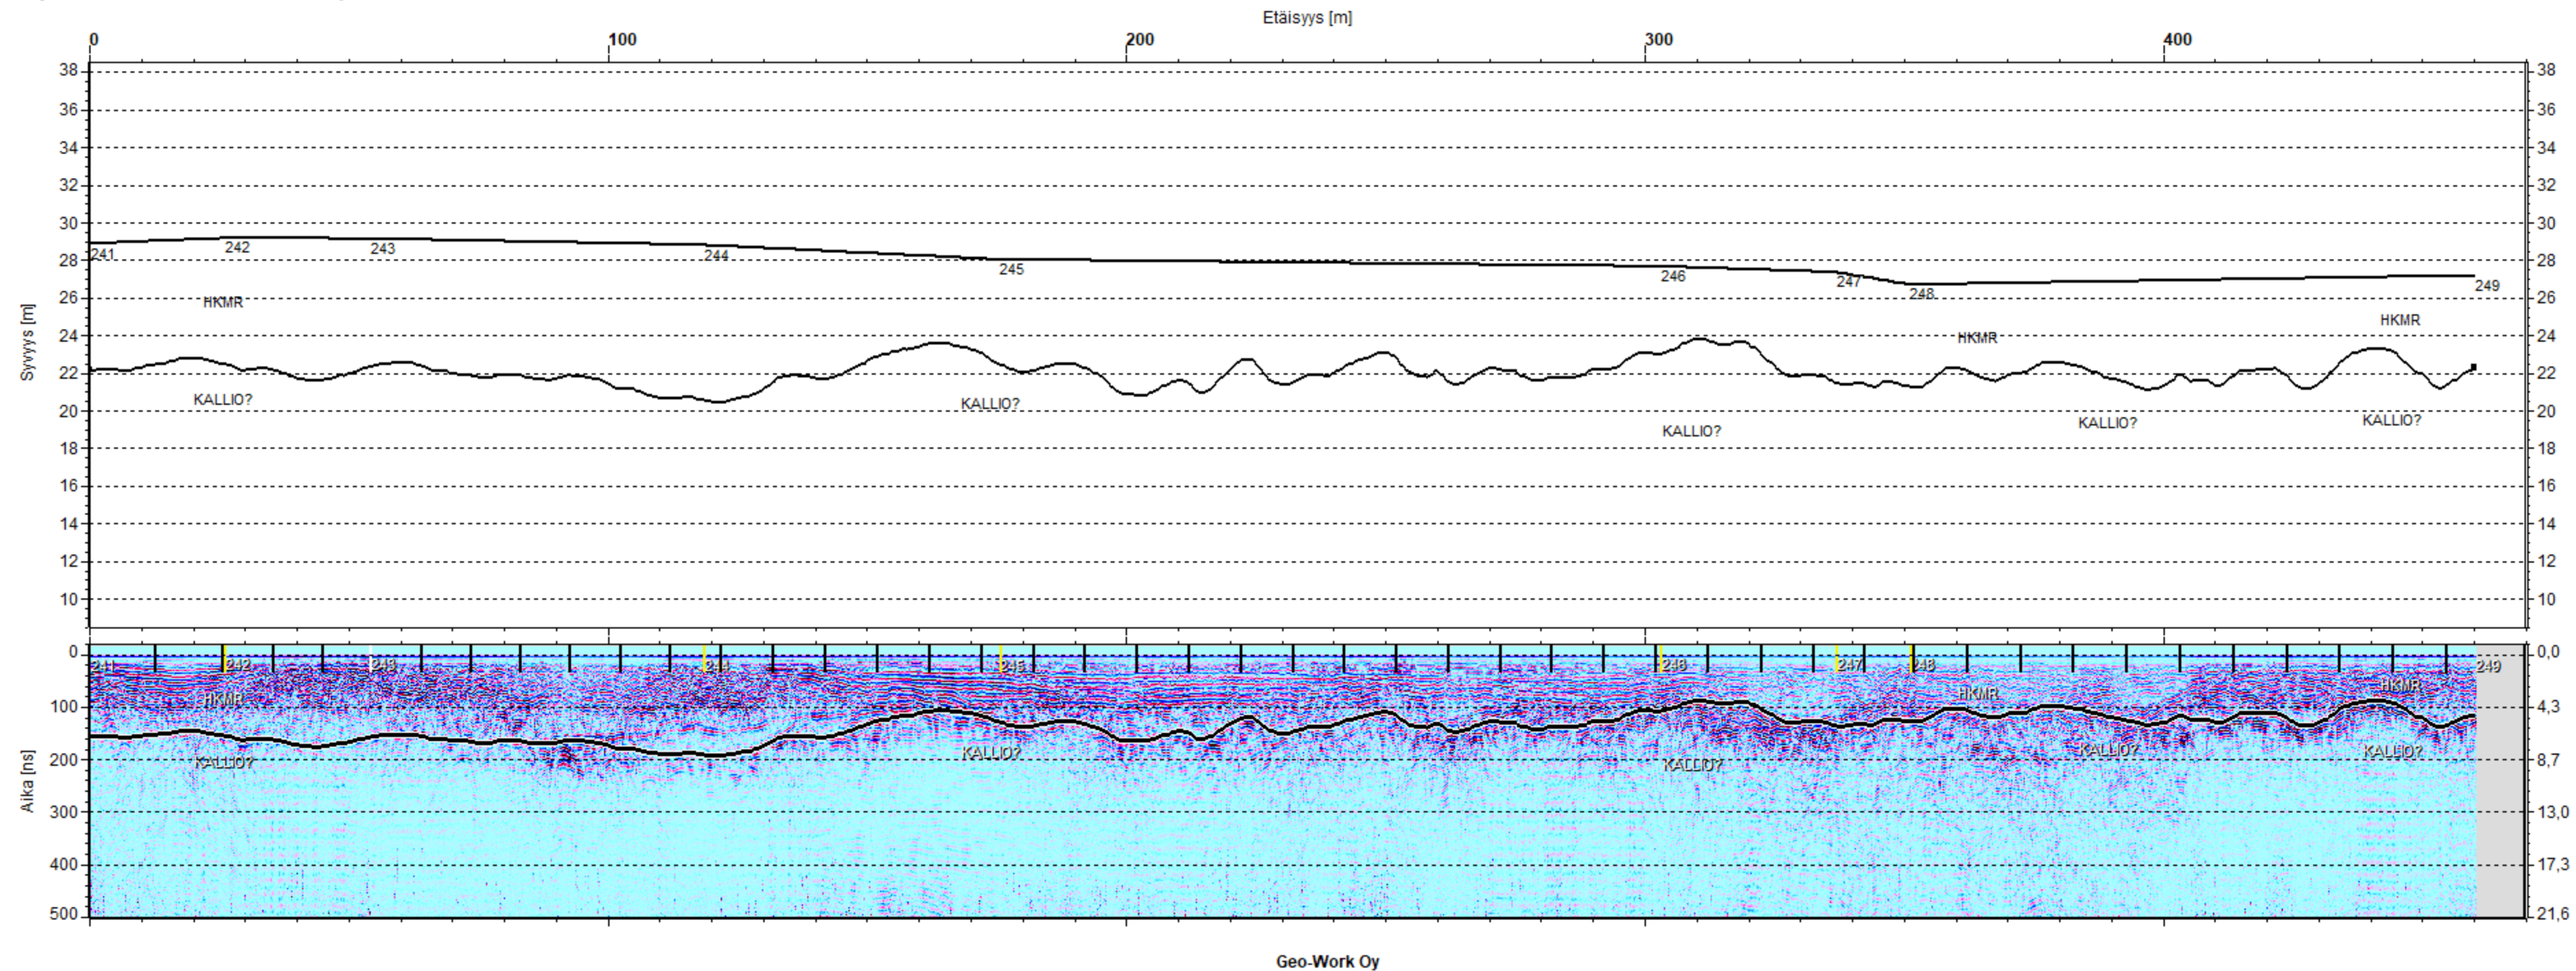
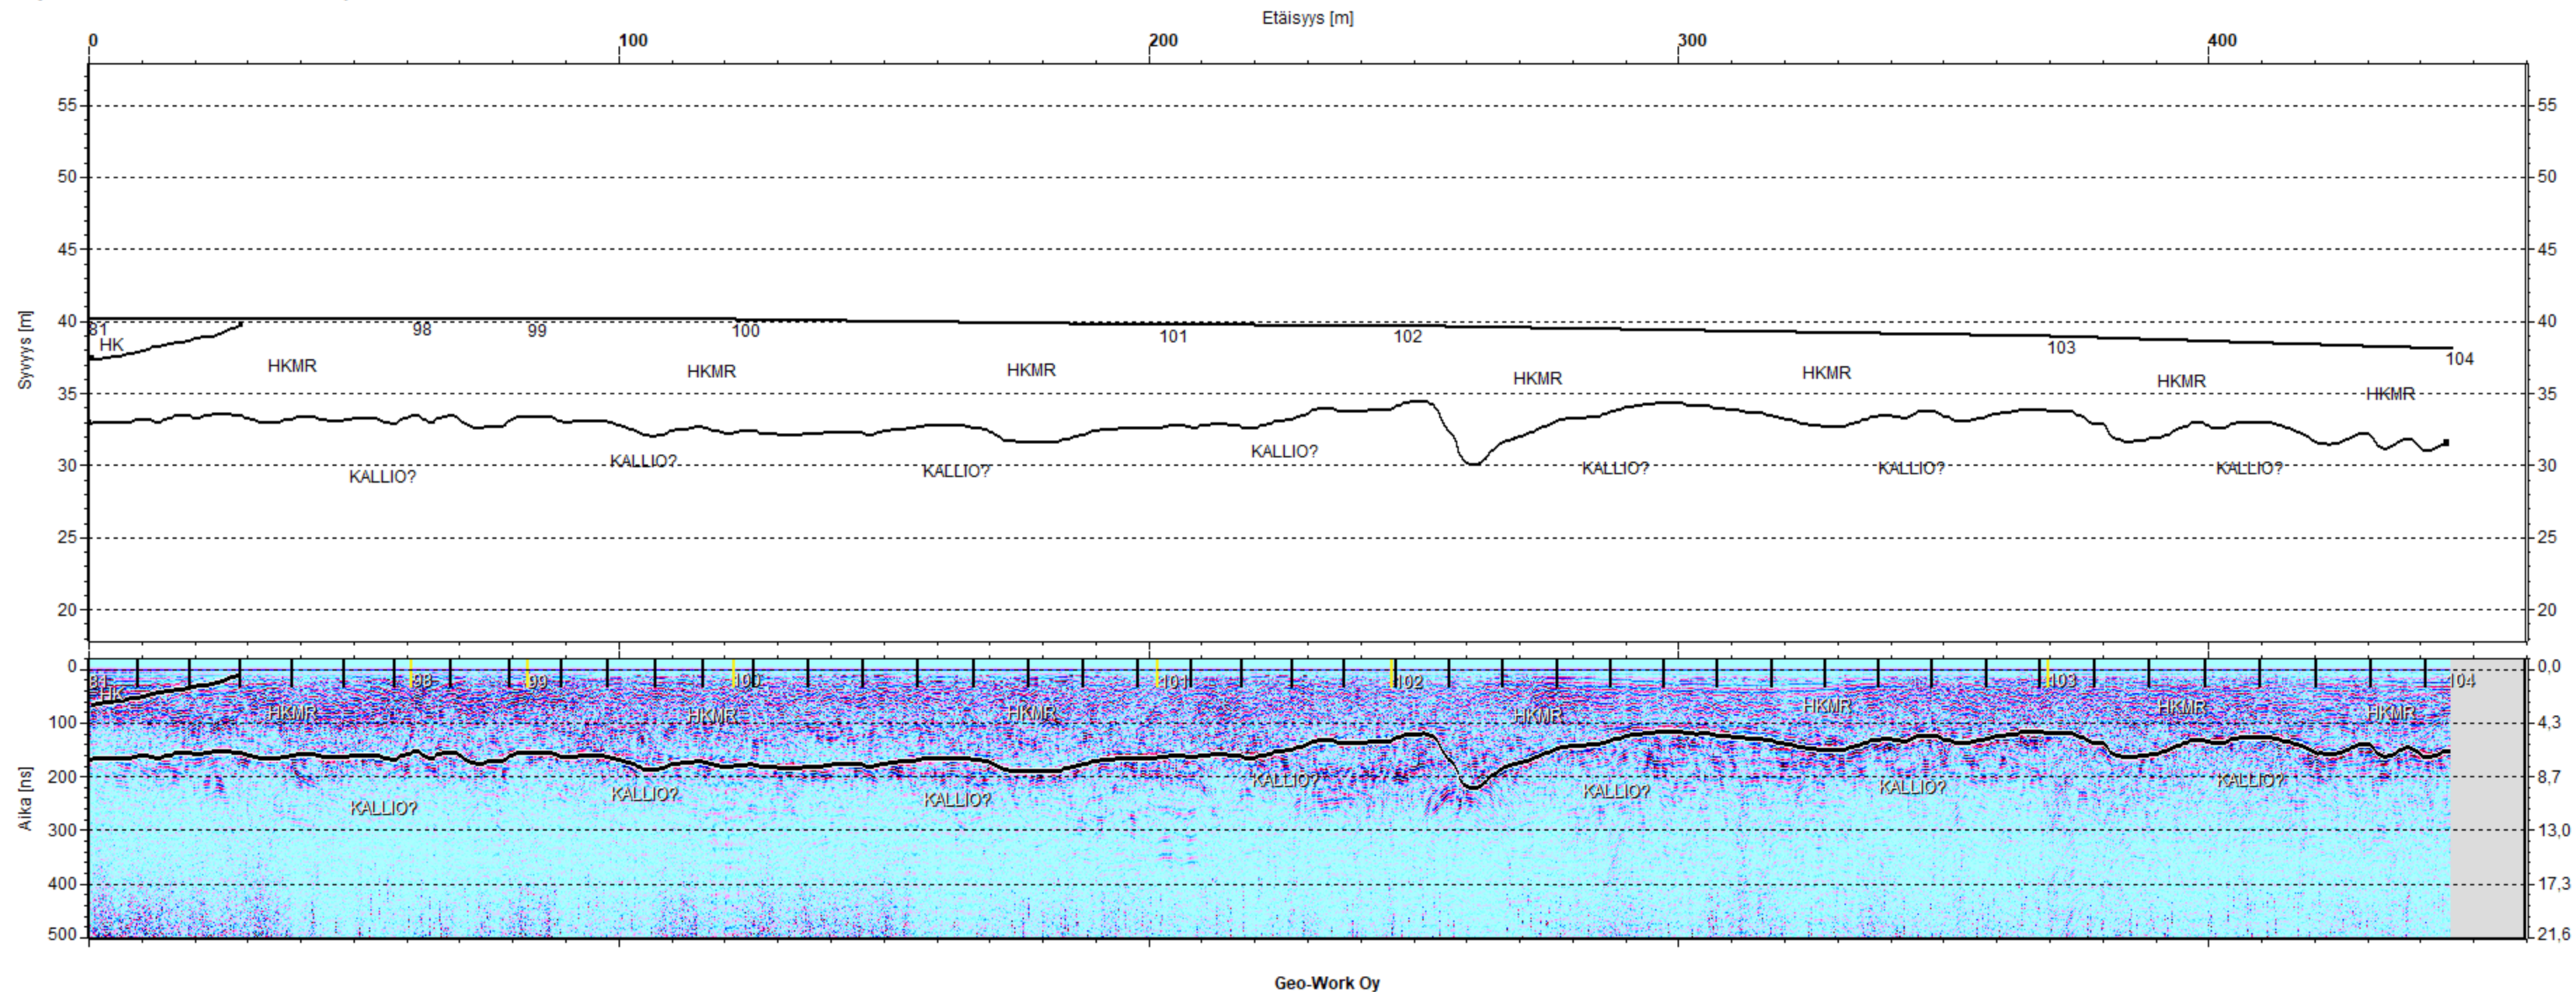
Tulostetuilla kuvilla on topografiaan sidottu pituusleikkaus tulkintoineen metrimittakaavassa ja sen alla tutkaprofiili, aikamittakaavassa, jolle on tehty tulkinta.

Linjalla L1 esiintyy lajittunutta hiekkaa-hietaa paaluvälillä 147-152, 153-158, 162-166, 167-174, 188-192 sekä 198-201. Muilta osin maaperätulkinta on hiekkamoreenia / kallio.

Linjalla L1.1 esiintyy lajittunutta hiekkaa-hietaa paaluvälillä 201-206, 210-213, 217-227 sekä 228-234. Muilta osin maaperätulkinta on hiekkamoreenia / kallio.

Linjalla L1.2 maaperätulkinta on hiekkamoreenia / kallio. Lajittunutta ainesta ei havaita.

Linjalla L2 maaperätulkinta on hiekkamoreenia / kallio. Lajittunutta ainesta ei havaita.

Linjalla L3 maaperätulkinta on hiekkamoreenia / kallio. Lajittunutta ainesta ei havaita.

Linjalla L4 esiintyy lajittunutta hiekkaa paaluvälillä 1-36.

Linjalla L4.1 esiintyy lajittunutta hiekkaa paaluvälillä 39-56 sekä 66-71. Muilta osin maaperätulkinta on hiekkamoreenia / kallio.

Linjalla L5 esiintyy lajittunutta hiekkaa paaluvälillä 52-83. Muilta osin maaperätulkinta on hiekkamoreenia / kallio.

Linjalla L6 esiintyy lajittunutta hiekkaa linjan alussa, muilta osin maaperätulkinta on hiekkamoreenia / kallio.
